济宁中银电化有限公司  
原厂区汞污染场地修复工程

验收报告

项目名称：济宁中银电化有限公司原厂区汞污染场地修复工程验收报告

报告编制单位：山东利源康赛环境咨询有限责任公司

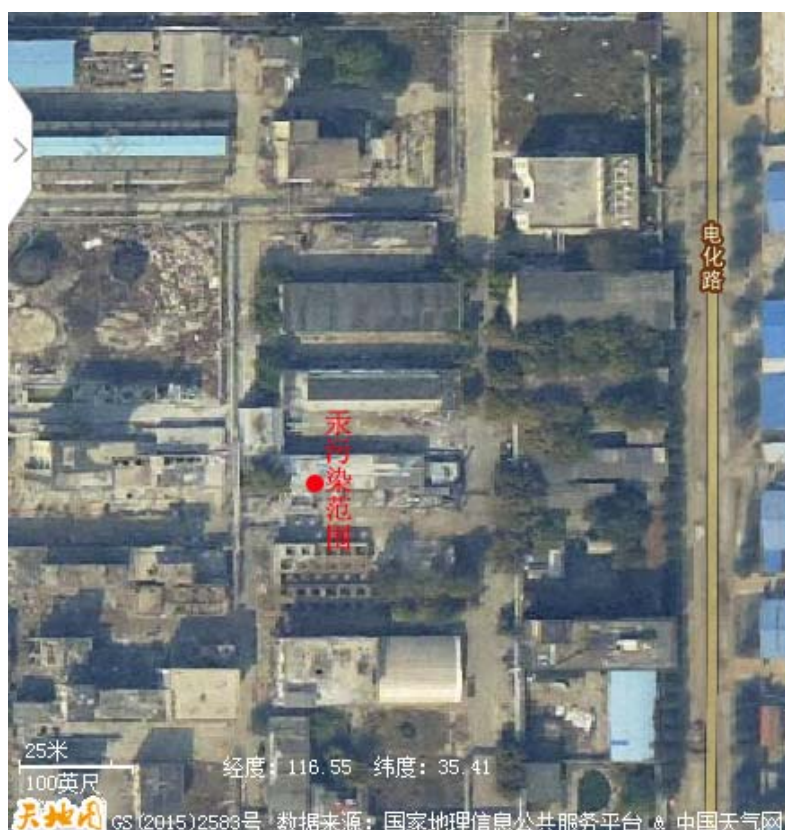
图 2.1-1 汞污染土壤范围

根据《济宁中银电化有限公司 50 万吨/年氯碱搬迁改造项目原厂区场地环境调查及风险评估报告》可知，在进行取样调查的土壤区域中，镍、苯、氯仿等污染物致癌风险均低于  $10^{-6}$ ，危害商均低于 1，说明本场地上述污染物环境风险均在可接受范围内；位于氯苯区的 YQ-4 取样点浅层土样中汞的危害商达到 14.10，环境风险较大，需进行修复；而 YQ-4 周边 8 个取样点（20m 范围内）汞浓度均未超过《展览会用地土壤环境质量评价标准（暂行）》（HJ350-2007）中土壤环境质量 A 级标准（1.5mg/kg）表明上述土样均未受到汞污染；YQ-4 取样点下层土样第二层（2mg/kg）受到汞轻微污染，但危害商为 0.76，环境风险在可接受范围内，无需修复，第三层（0.36mg/kg）未受污染；本场地其它区域采样点汞的浓度均低于美国 EPA《通用土壤筛选值》及《场地土壤环境风险评价筛选值》（DB11/T 811-2011）中所述的土壤汞污染物限值（10mg/kg）。场地局部地下水存在挥发酚、铁、氯离子等超标现象，所造成环境风险均在可接受范围内。综上所述，本场地仅存在汞污染土壤需进行修复，污染修复区域局限于 YQ-4 取样点周边的第一层土壤，受污染面积约 22.89m<sup>2</sup>，污染深度 0.5m，该片区域修复土方量约为 11.445m<sup>3</sup>。该场地进行局部区域的汞污染修复后，可以用作居住用地或商业用地使用。污染区域如图 2.1-1 所示。

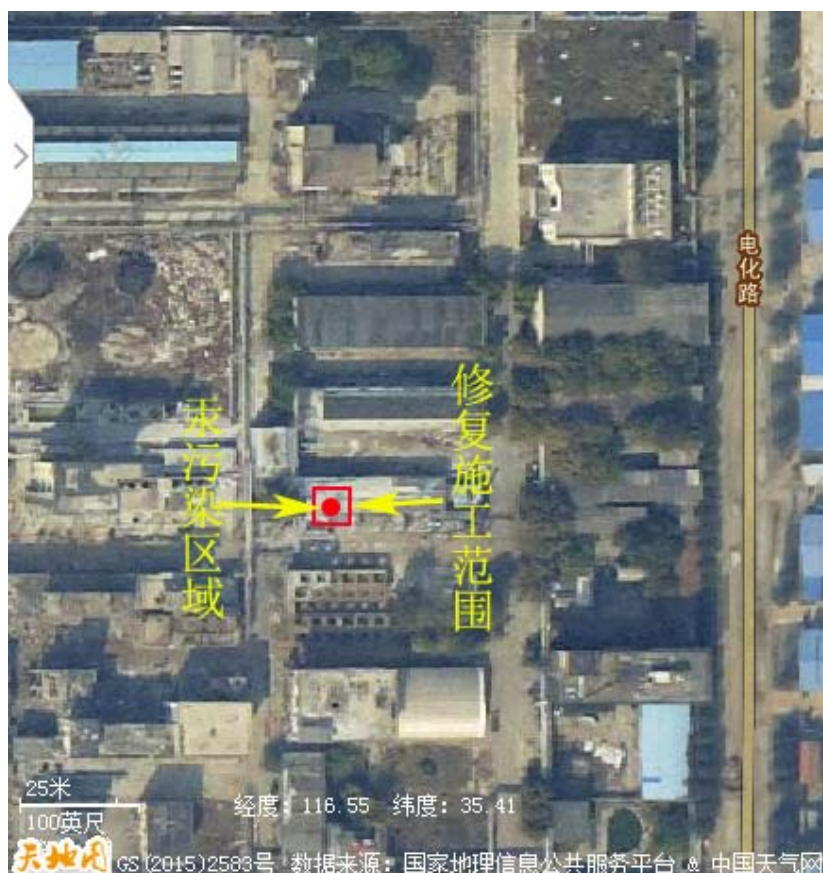
图 2.2-2 本修复工程施工范围图

本项目土壤修复工程的污染范围较小，污染区域周边及下层土壤汞含量均低于修复值，因此，本次土壤修复工程计划以污染区域作为中心位置，污染区域周边及下层土壤作为清洁土壤用于混合及稀释污染土壤。施工区域为将污染区域作为中心位置的 10m\*10m 场地，施工深度 1m，土壤修复施工范围如图 2.2-2 所示：

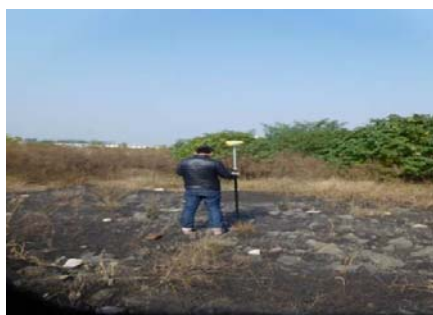
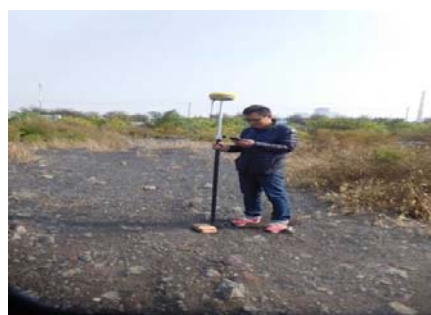
a) 污染范围的确定

- (1) 根据场地风险评估报告及厂区布点图，使用 0 米级 GPS 确定污染中心点；
- (2) 根据确定的污染中心点，再确定验收范围内（10m\*10m）的四个边界点，最终使用警戒线划分出修复施工范围；
- (3) 使用挖掘机将修复范围内的建筑垃圾挖出，堆放在修复范围外；
- (4) 向翻耕土壤内施撒含硫稳定化药剂；
- (5) 洒水车向添加药剂后的土壤洒一定量的水，使药剂与污染土壤混合均匀；
- (6) 将药剂和污染土壤搅拌均匀，并在搅拌均匀后的土壤表面覆盖防水膜，进行土壤养护，防止扬尘产生；
- (7) 修复后土壤养护 15 天，养护期间去现场巡视，保证养护设施完好。

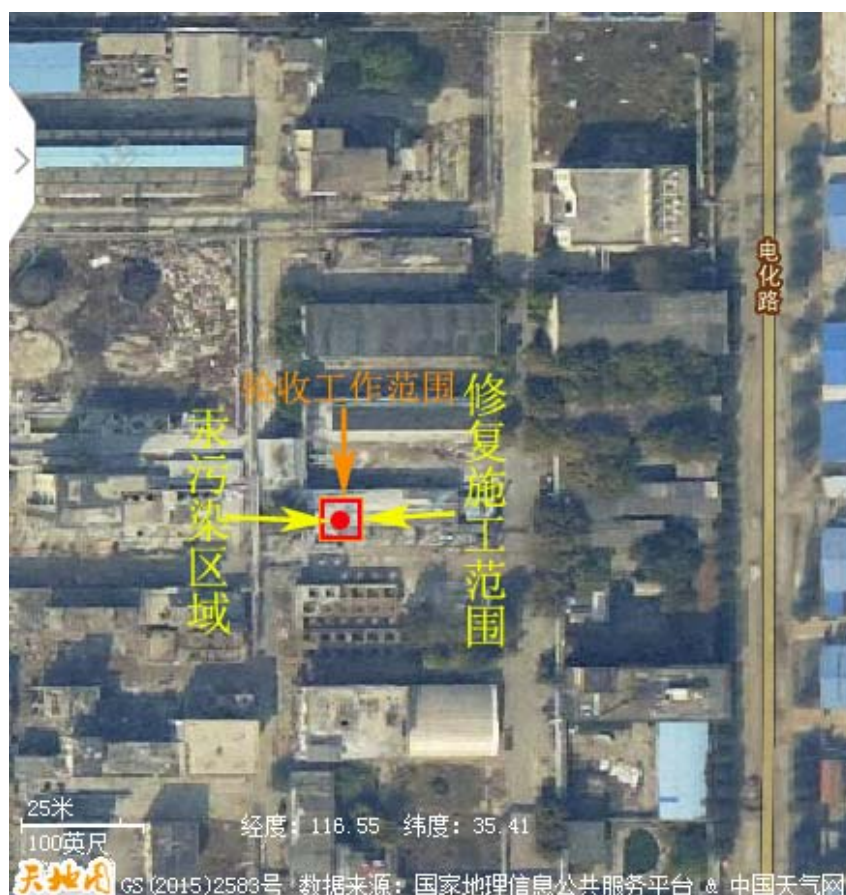
图 3.1-1 验收工作范围图

依据《济宁中银电化有限公司原厂区汞污染场地修复工程实施方案》所列出的修复范围及工程量，通过人员的勘察结果，确定本场地修复工程的验收范围与修复工程的施工范围一致，验收工作范围如图 3.1-1 所示：
